PIANO STRUTTURALE COMUNALE

Montefiorino, Palagano e Prignano sulla Secchia

**RELAZIONE
GEOLOGICA E SISMICA
valutazione sostenibilità
geologica ambiti PSC**

**Valutazione
sostenibilità geologica
ambiti PSC**

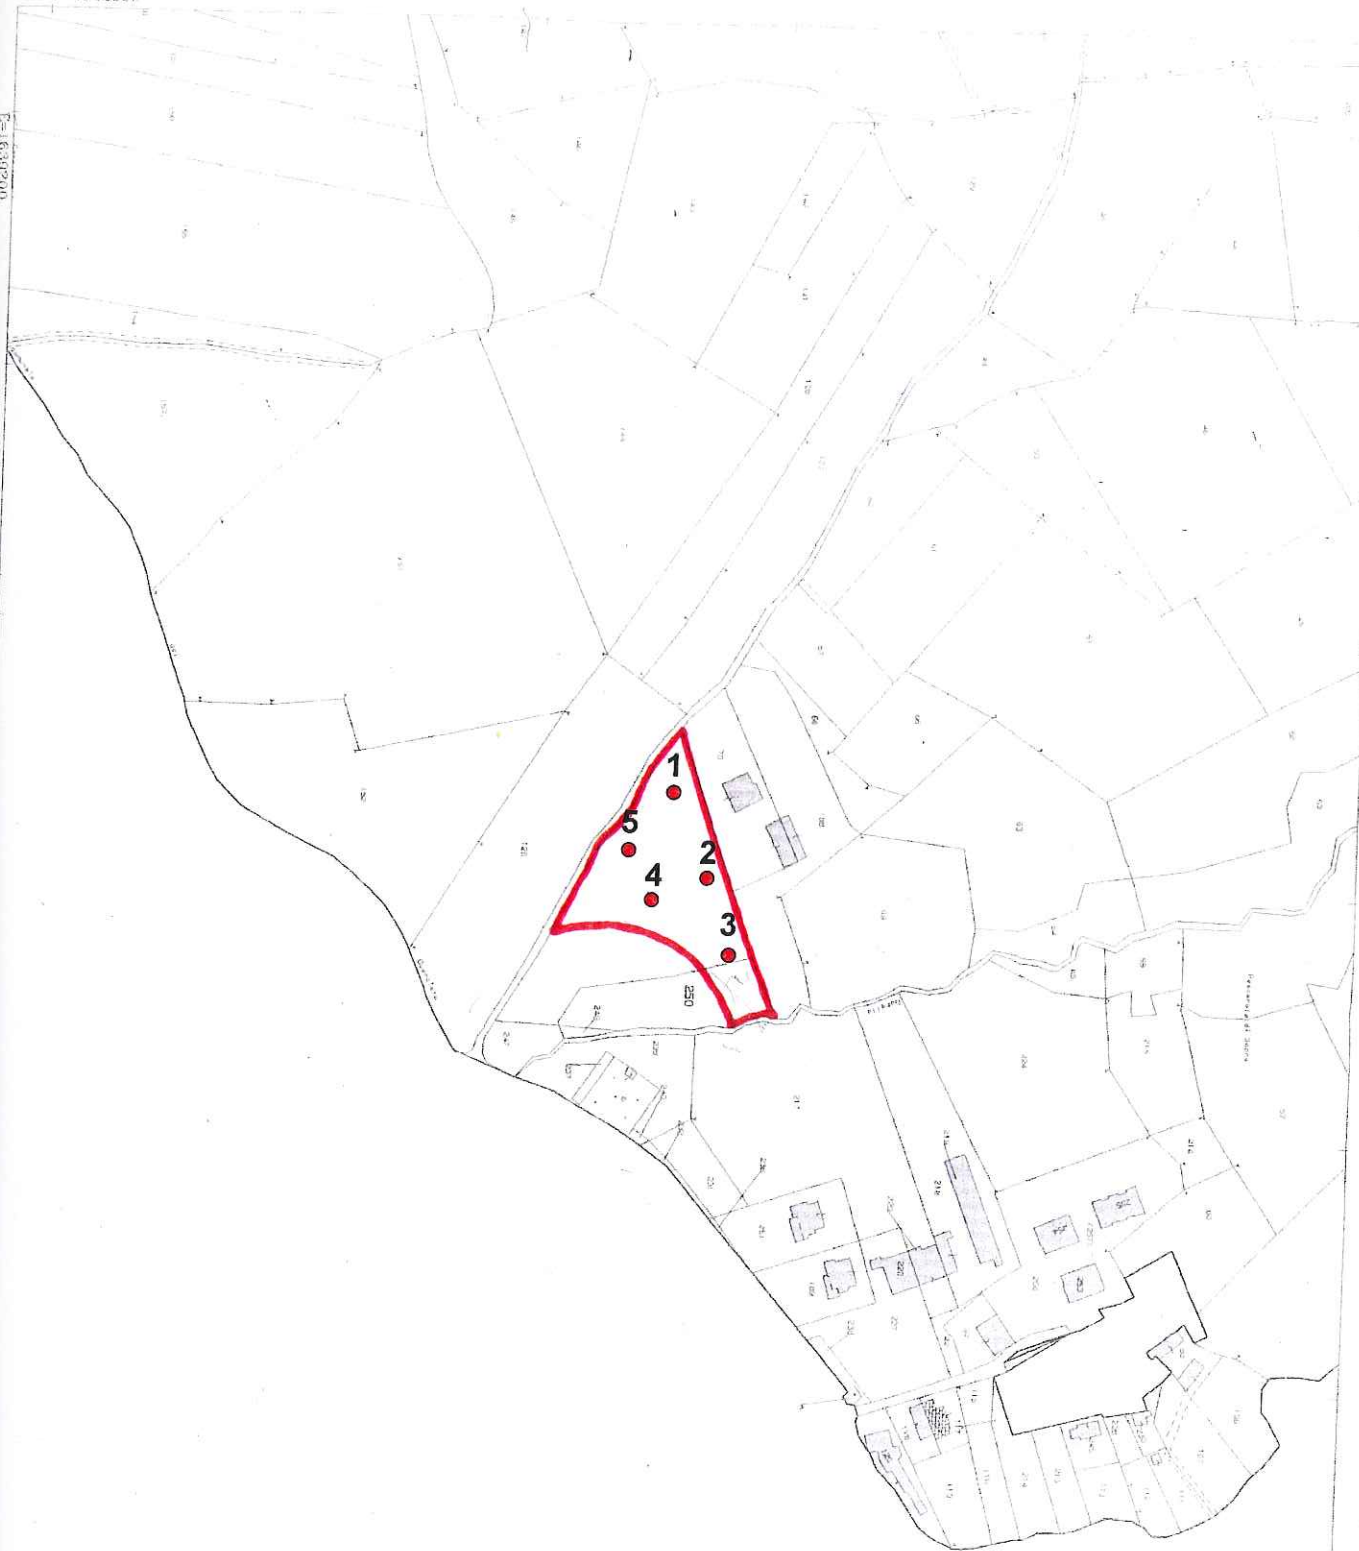
Prignano sulla Secchia – Pescarola di Sopra, ambito ANS 130.90

COMMITTENTE: SIG. TONI FRANCO
 LOCALITA': VIA CASE ARSE PESCAROLA DI SOPRA
 ● UBICAZIONE PROVE PENETROMETRICHE DINAMICHE
